# CATALOGO DE OBRAS RESTAURADAS

CENTRO DE CONSERVACION Y RESTAURACION  
DE BIENES CULTURALES DE CASTILLA Y LEON

Nº R.E.G.: 14

**NOMBRE DE LA OBRA:** Retablo de la Virgen.

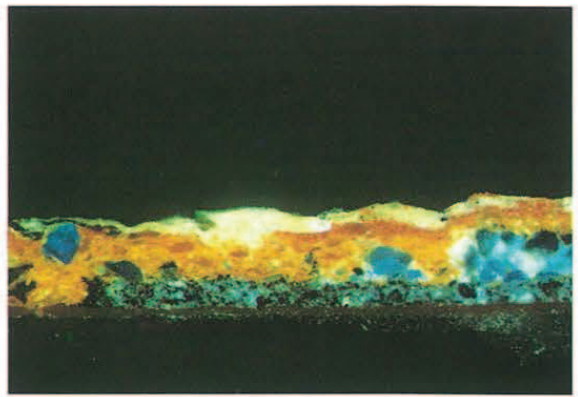
Policromía roja sobre azul (estructura, nicho 2, 2.º cuerpo).

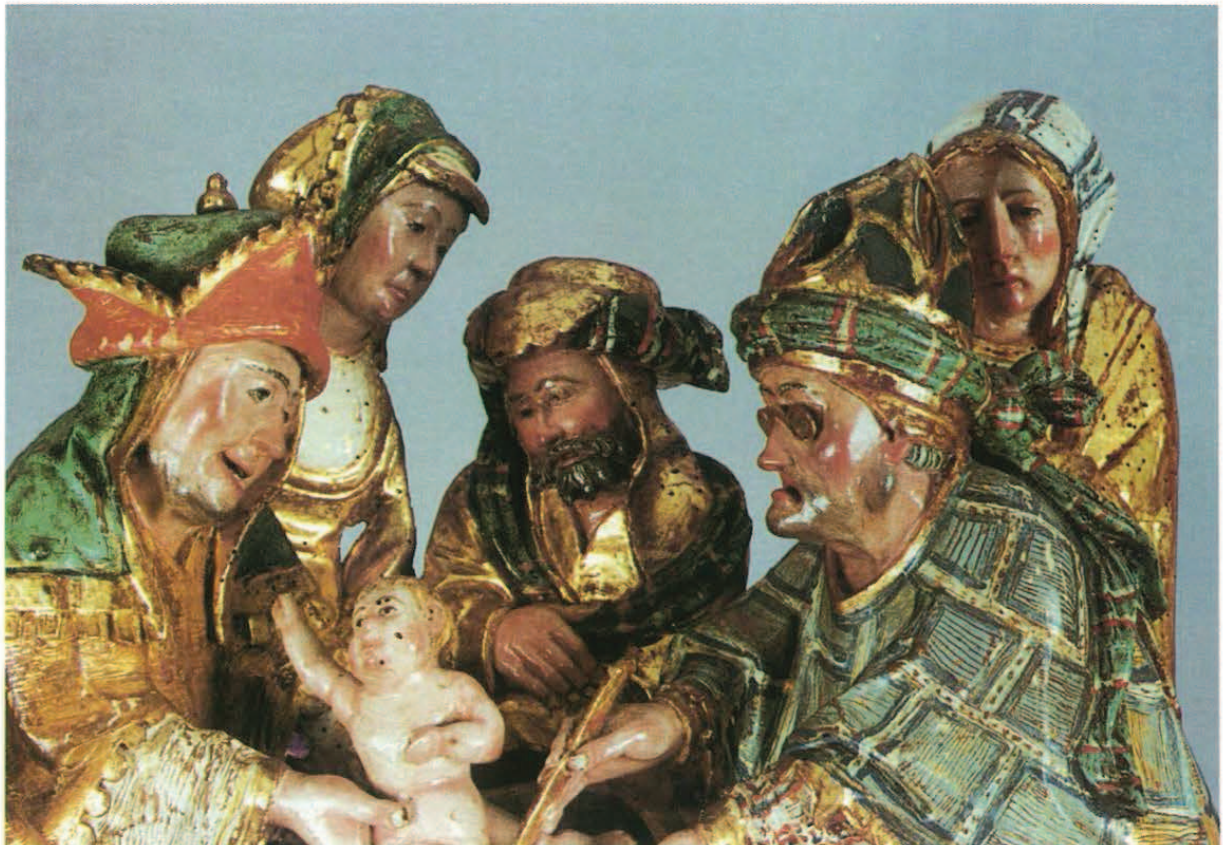
Relieve de la circuncisión. Detalle del estado final.

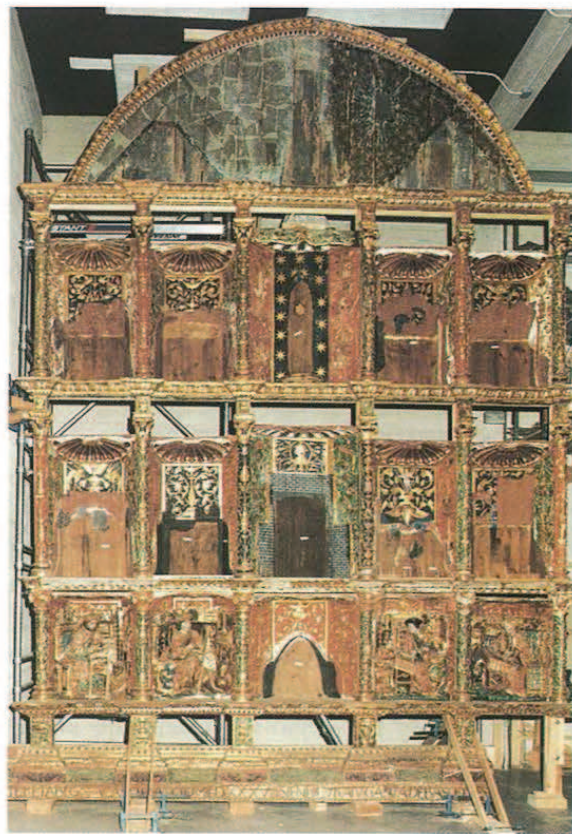
Vista general de las hornacinas montadas en la estructura.

**MONTAJE:** Se diseñó y construyó una nueva estructura de sustentación, de fácil montaje y desmontaje, realizada en pino de Soria de calidad especial, tratado y fijado al retablo por 29 puntos en cada intersección de columnas con entablamentos. Las fijaciones son de acero inoxidable roscado; aislando esta estructura nueva del retablo. El ático fue dotado de una estructura embarrotada, realizándose las calles por las que discurren los barotes con resina epoxi, ante la imposibilidad de tallarlas en la madera deteriorada. Se une al resto del retablo mediante cuatro columnas, sujetas con el mismo sistema de la nueva estructura.

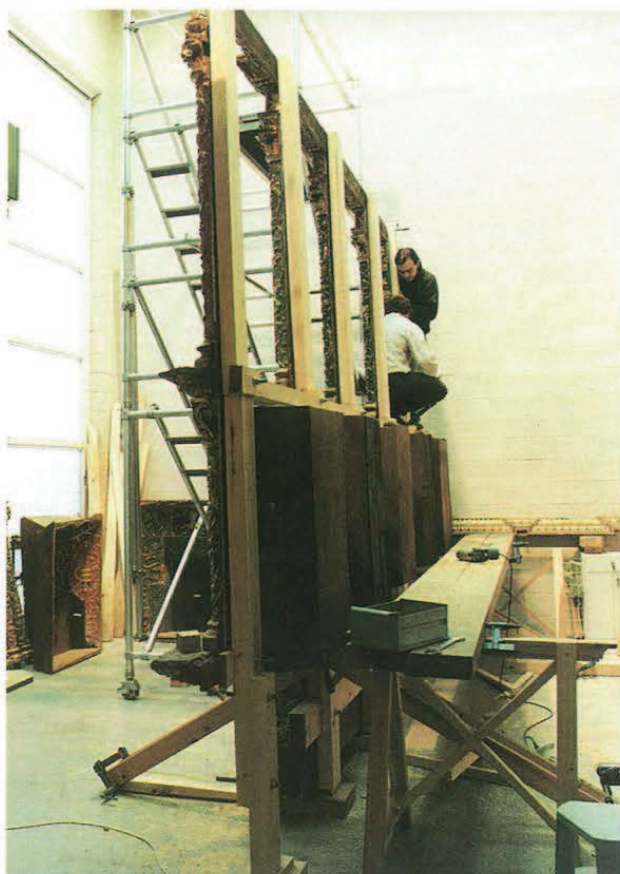
Estructura y montaje.

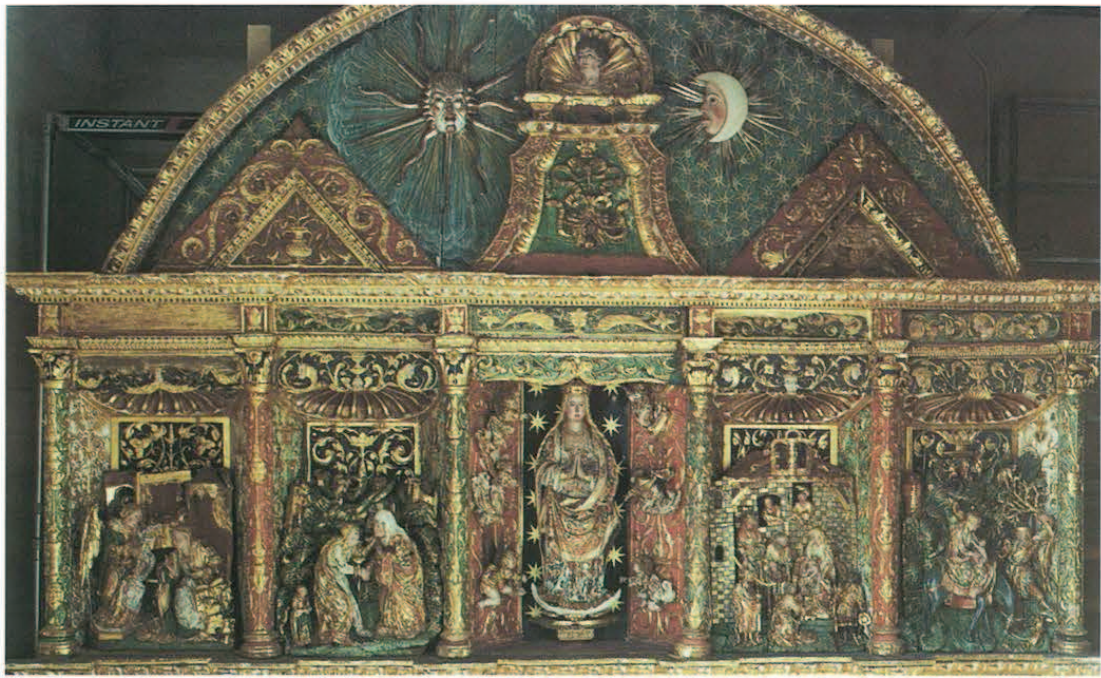
Remate superior. Estado final.

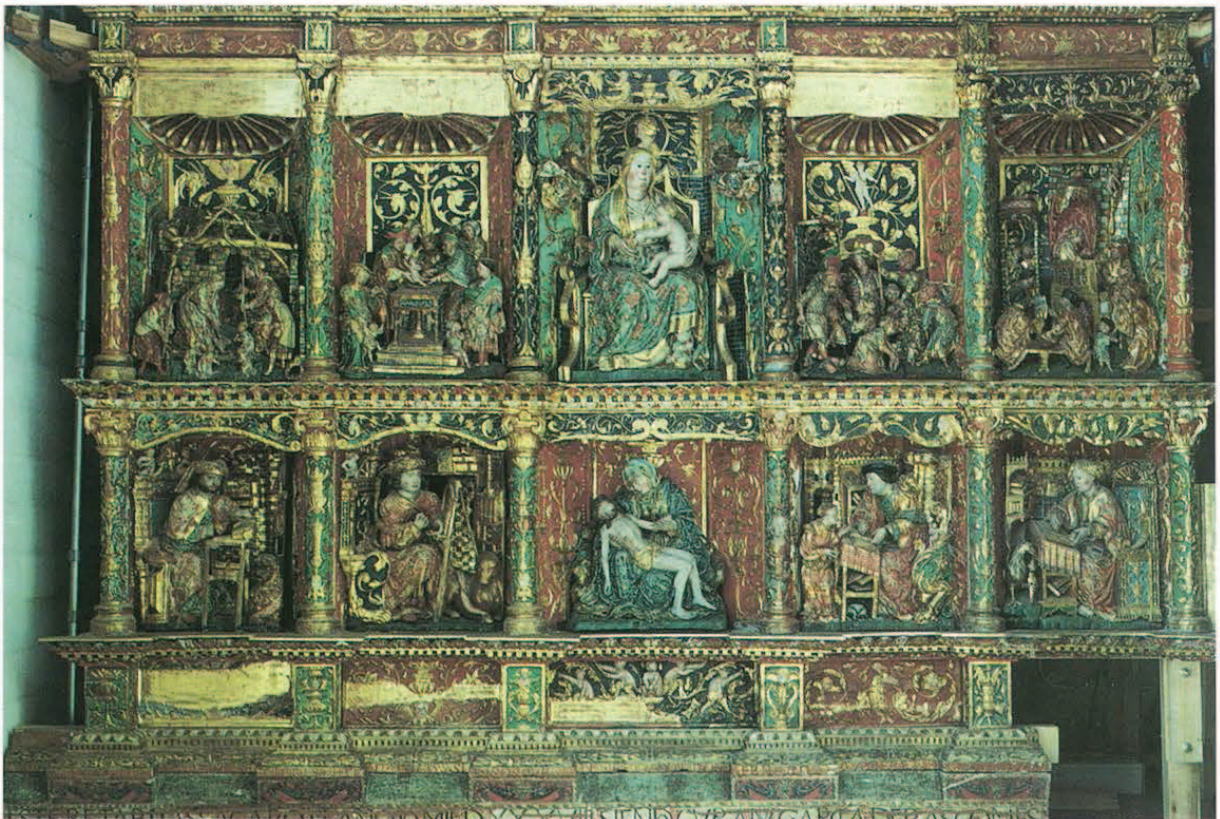
Los dos primeros cuerpos. Estado final.
